Neubau CarWash & Schnellladestationen  
Prz. Nr. 729  
6234 Triengen

## **Bodenschutzkonzept**

Bodenberatung Gerber  
Ober Habegg 866  
3552 Bärau

Bärau, 26.08.2024/Janosch Gerber

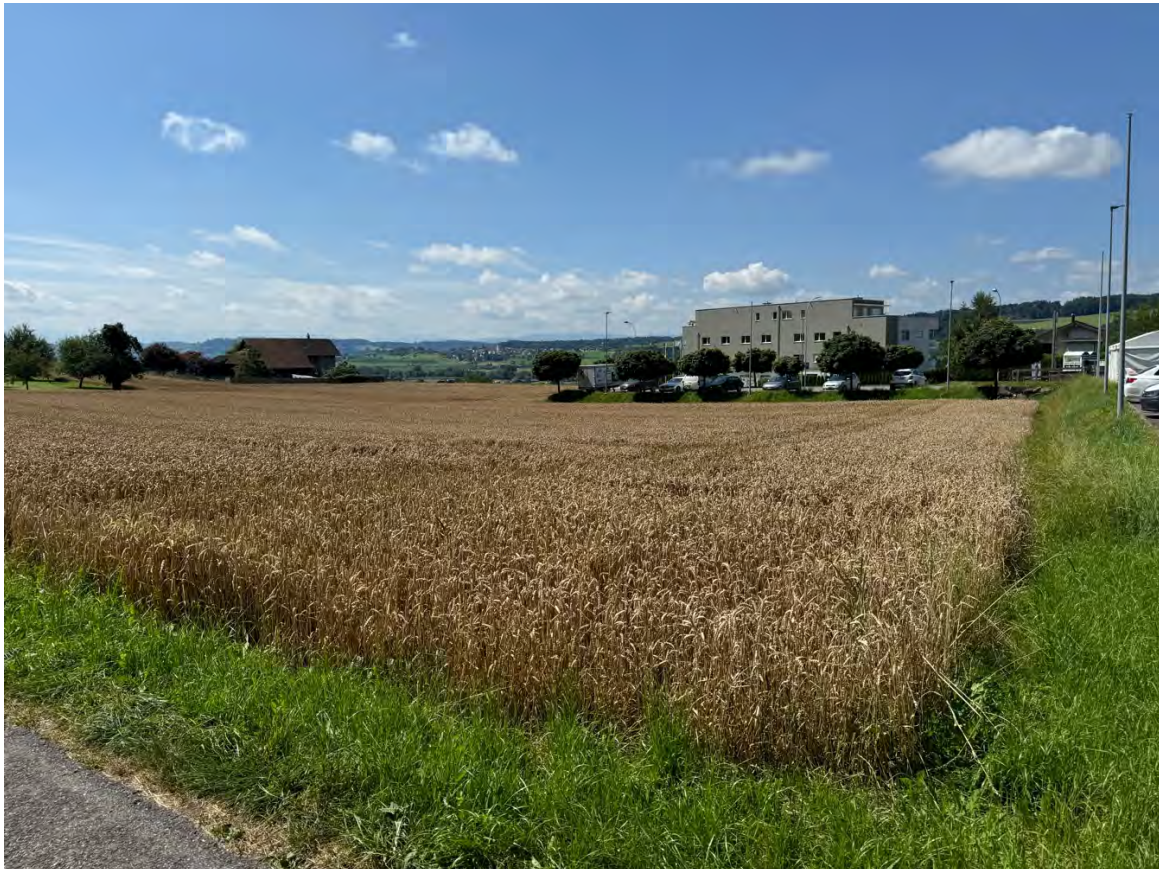
Abb. 1 : Blick Richtung Süden. Standort für den neuen CarWash und die Schnellladestationen (Prz. Nr. 729 in Triengen, 23.07.2024).

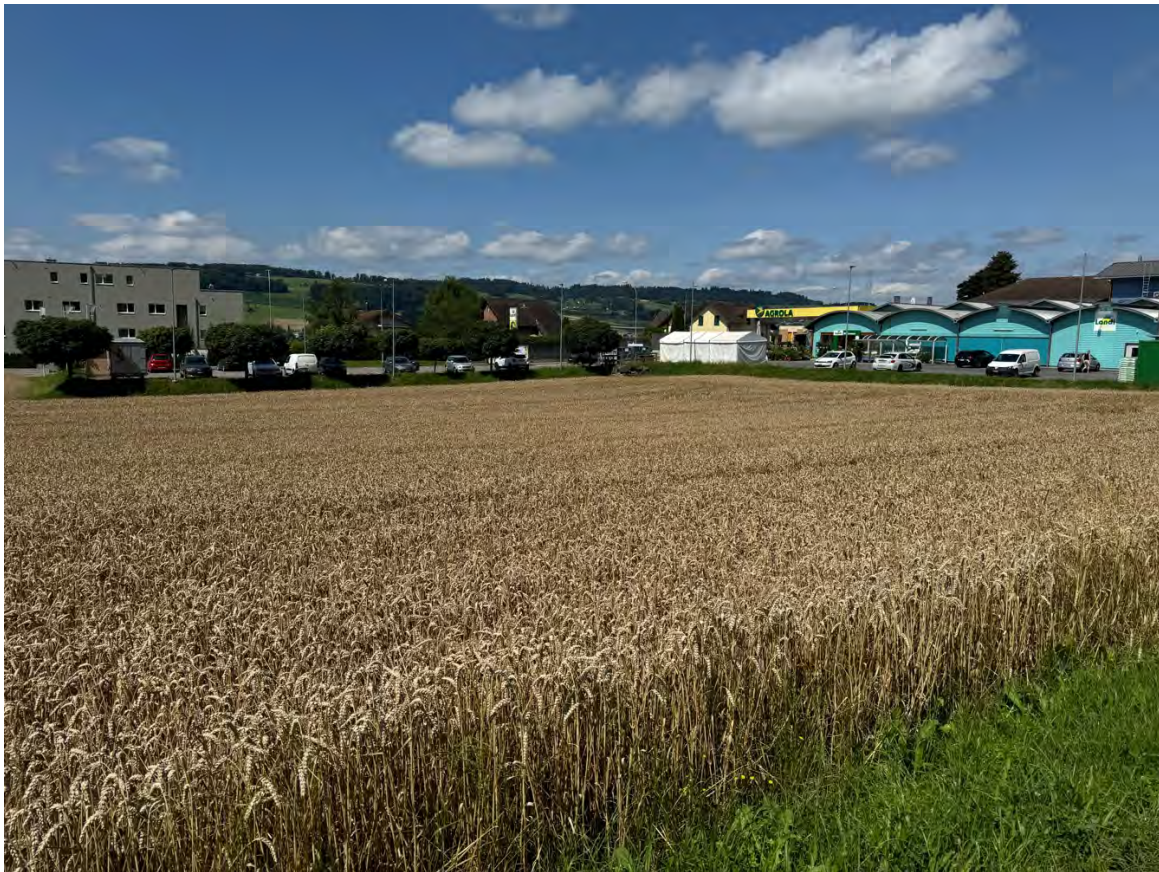
Abb. 2 : Blick Richtung Nordwesten. Standort für den neuen CarWash und die Schnellladestationen (Prz. Nr. 729 in Triengen, 23.07.2024).

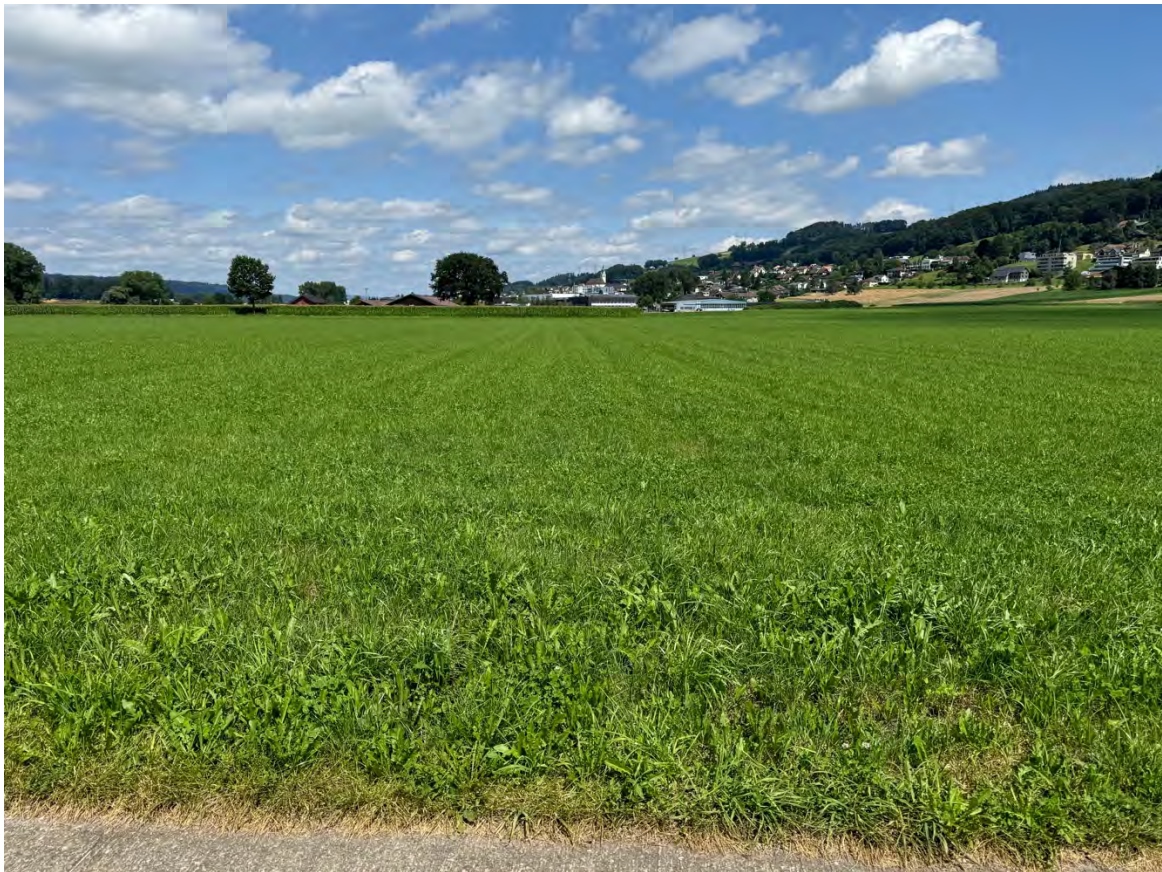
Am Standort «H2» wurde ein ziemlich flachgründiger Braunerde-Gley mit einer pflanzennutzbaren Gründigkeit von 32 cm angetroffen. Der Oberboden ist rund 30 cm mächtig und darunter kommt ein ACg – Horizont (30 – 56 cm) zum Vorschein. Aufgrund des Humusgehaltes von rund 12 % im Oberboden wurde die Textur nicht von Hand geschätzt. Der zweite Horizont kann mit einem Tonanteil von 8 % in die Bodenart «lehmreicher Sand» eingeteilt werden. Der dritte Horizont ist ein Sandhorizont. Somit kann der Boden als normal empfindlich für Bodenverdichtungen eingestuft werden. Der Boden ist skelettfrei.

Am Standort «H3» wurde ein flachgründiger Braunerde-Gley mit einer pflanzennutzbaren Gründigkeit von 27 cm angetroffen. Der Oberboden ist rund 30 cm mächtig und darunter kommt ein ACg – Horizont (30 – 40 cm) zum Vorschein. Aufgrund des Humusgehaltes von rund 12 % im Oberboden wurde die Textur nicht von Hand geschätzt. Der zweite Horizont kann mit einem Tonanteil von 25 % in die Bodenart «Lehm» eingeteilt werden. Der dritte Horizont ist ein Sandhorizont. Somit kann der Boden als normal empfindlich für Bodenverdichtungen eingestuft werden. Der Boden ist skelettfrei.

Bei den zwei Edelmanbohrungen ist im Untergrund alluviales, sandiges und schluffiges Überschwemmungsmaterial vorhanden, welches viel Wasser führt und über die Jahrtausende die Bildung eines Moores ermöglicht hat.

Abb. 3 : Blick Richtung Norden. Standort für die Bodenaufwertungsfläche (Prz. Nr. 690 in Triengen, 23.07.2024).

Auf der Basis der angetroffenen Bodenverhältnisse können folgende Probleme identifiziert werden, welche eine normale Bewirtschaftung und eine stabile Ertragsfähigkeit beeinträchtigen:

- ungenügende pflanzennutzbare Gründigkeit
- teilweise geringer Flurabstand
- anhaltende Zersetzung des anmoorigen Bodens und Bildung von Senken
- häufige Vernässungen (v.a. in niederschlagsreichen Jahren)
- engräumig wechselnde Bodenverhältnisse mit unterschiedlichem Abtrocknungsverhalten, was die Befahrbarkeit einschränkt
- ungleichmässige Entwicklung der angebauten Kulturen
- Ertragsminderungen und lokale Ertragsausfälle

Die Aussichten stehen gut, dass mittels Zufuhr von geeignetem mineralischem Bodenmaterial und mit gezielten Massnahmen die Situation deutlich verbessert und die Bodenfruchtbarkeit langfristig gesichert werden kann.

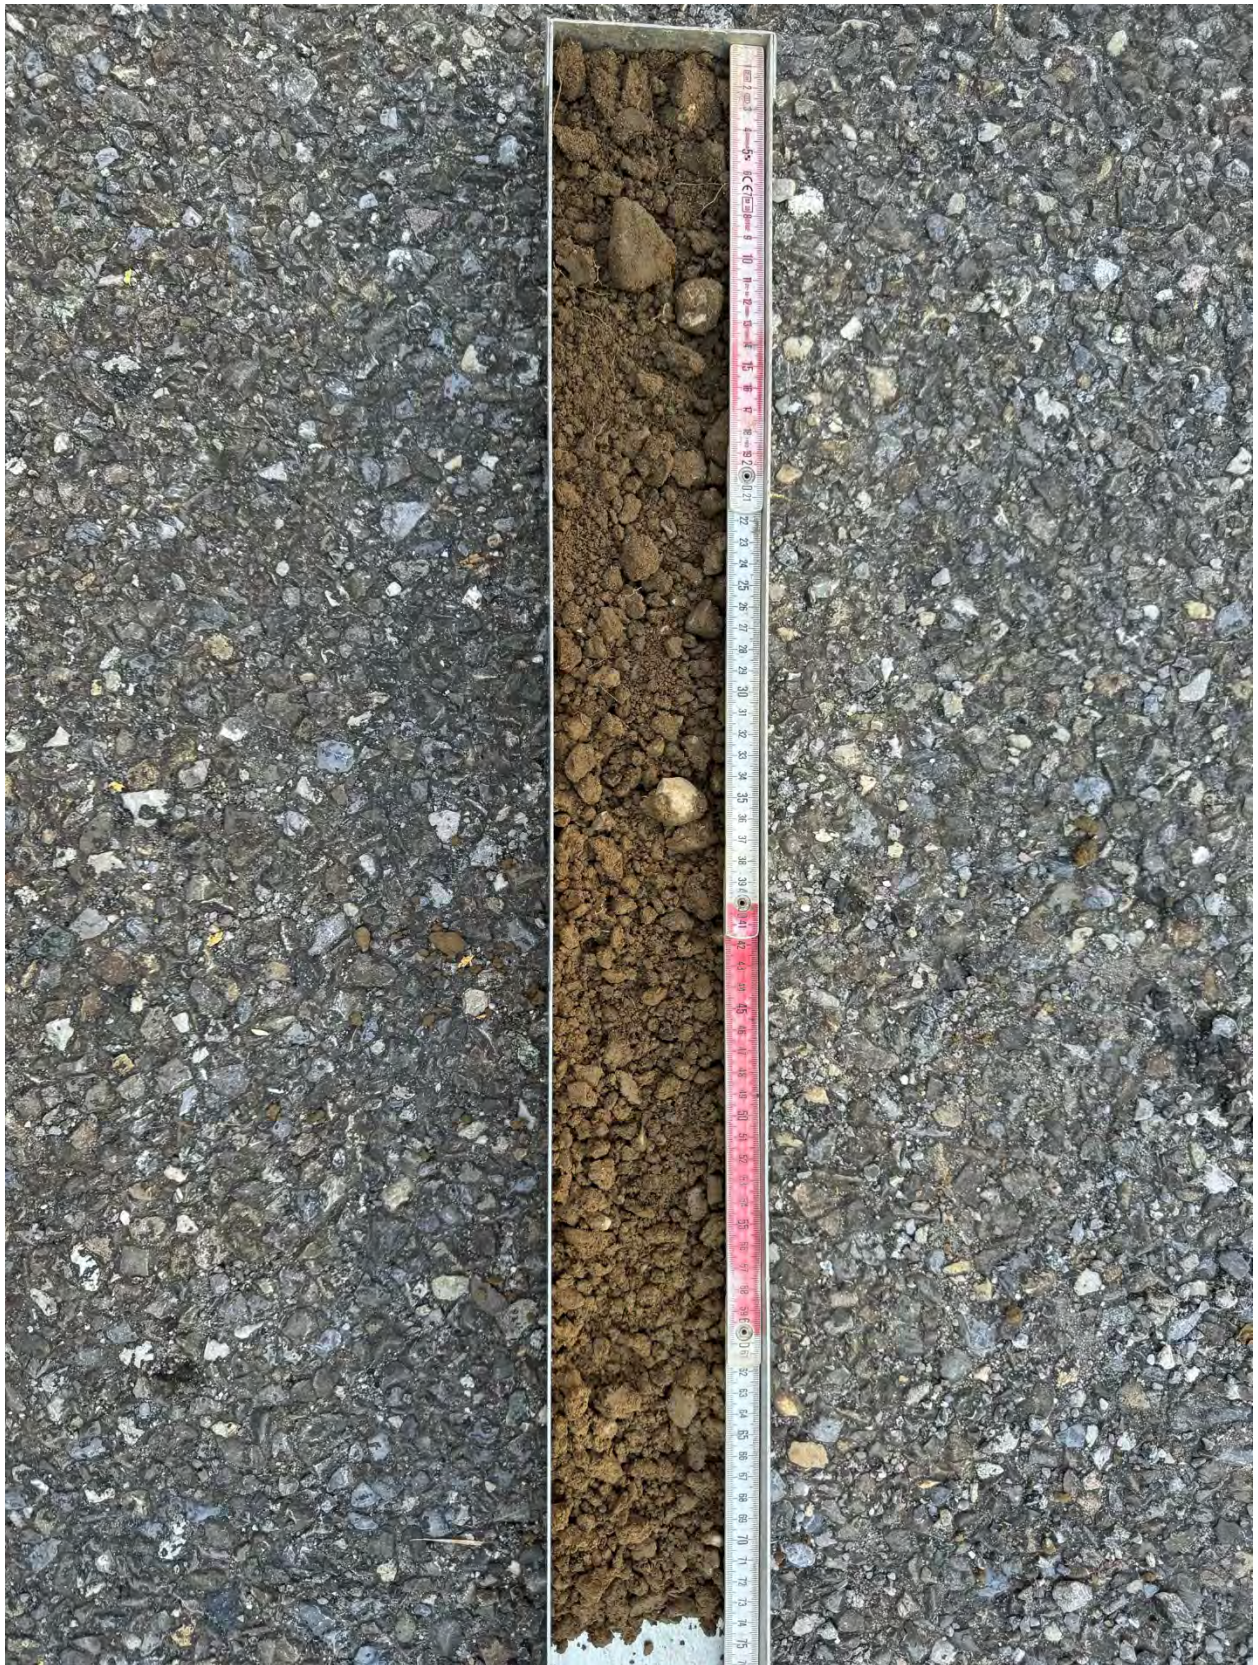
Am Standort «H1» wurde eine mässig tiefgründige Kalkbraunerde mit einer pflanzennutzbaren Gründigkeit (PNG) von 54 cm angetroffen. Der Oberboden ist rund 30 cm mächtig und darunter kommen zwei B – Horizonte (30 – 75 cm) zum Vorschein. Mit einem Tonanteil von 16 bis 18 % wird der Boden in die Bodenart «sandiger Lehm» eingeteilt. Somit kann der Boden als normal empfindlich für Bodenverdichtungen eingestuft werden. Der Ober- und Unterboden ist mit einem Kies- und Steinanteil von rund 8 bis 18 % schwach skeletthaltig bis kieshaltig. Aufgrund des hohen Kies- und Steinanteils ab einer Tiefe von rund 75 cm, konnte mit dem Edelmanbohrer nicht weitergebohrt werden. Für die Wiederverwertung eignen sich rund 75 cm Boden, 30 cm Oberboden (A – Horizont) und 45 cm Unterboden (B – Horizont).

Abb. 7 : Edelmanbohrung «H1» von der Bodenabtragungsfläche auf der Prz. Nr. 729 in Triengen (23.07.2024).

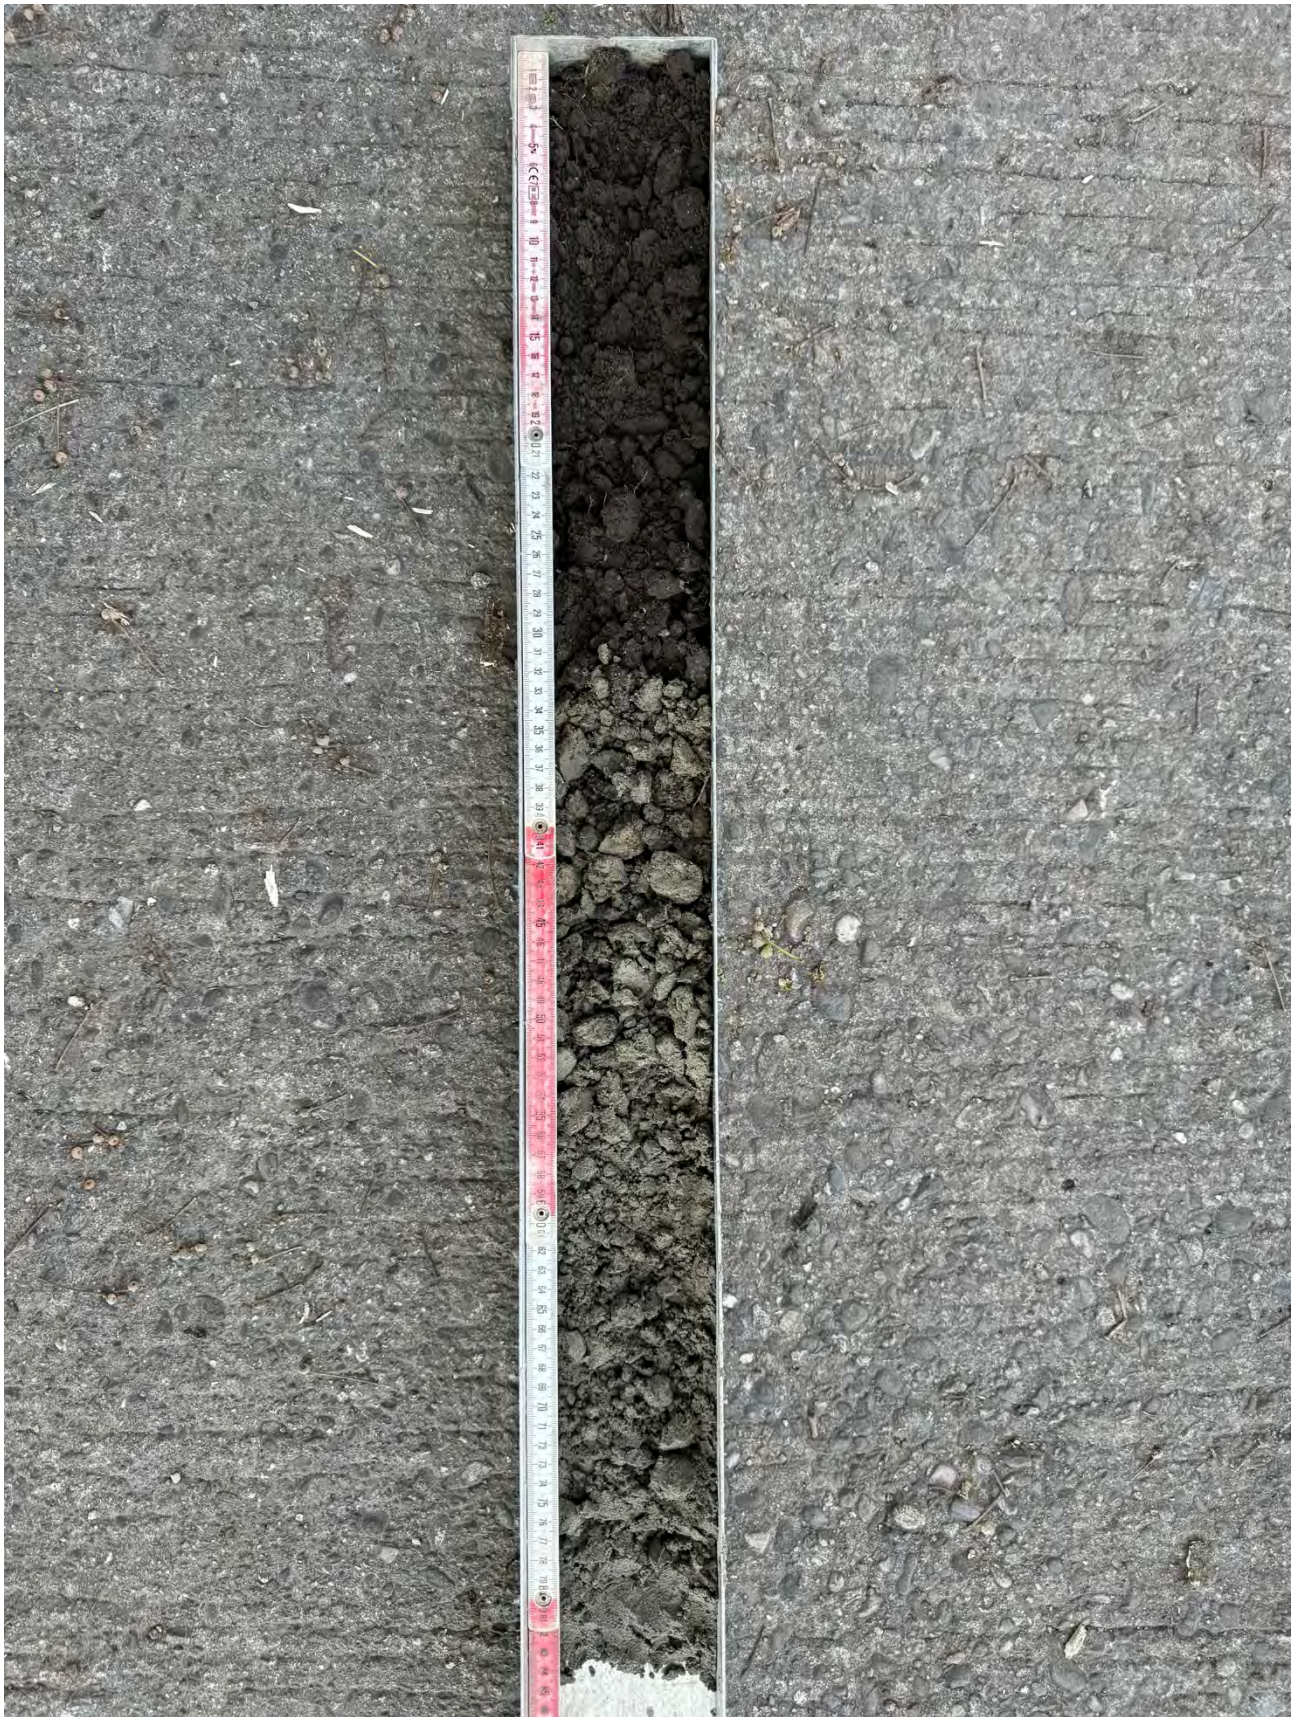
Abb. 8 : Edelmanbohrung «H2» von der Bodenabtragungsfläche auf der Prz. Nr. 690 in Triengen (23.07.2024).

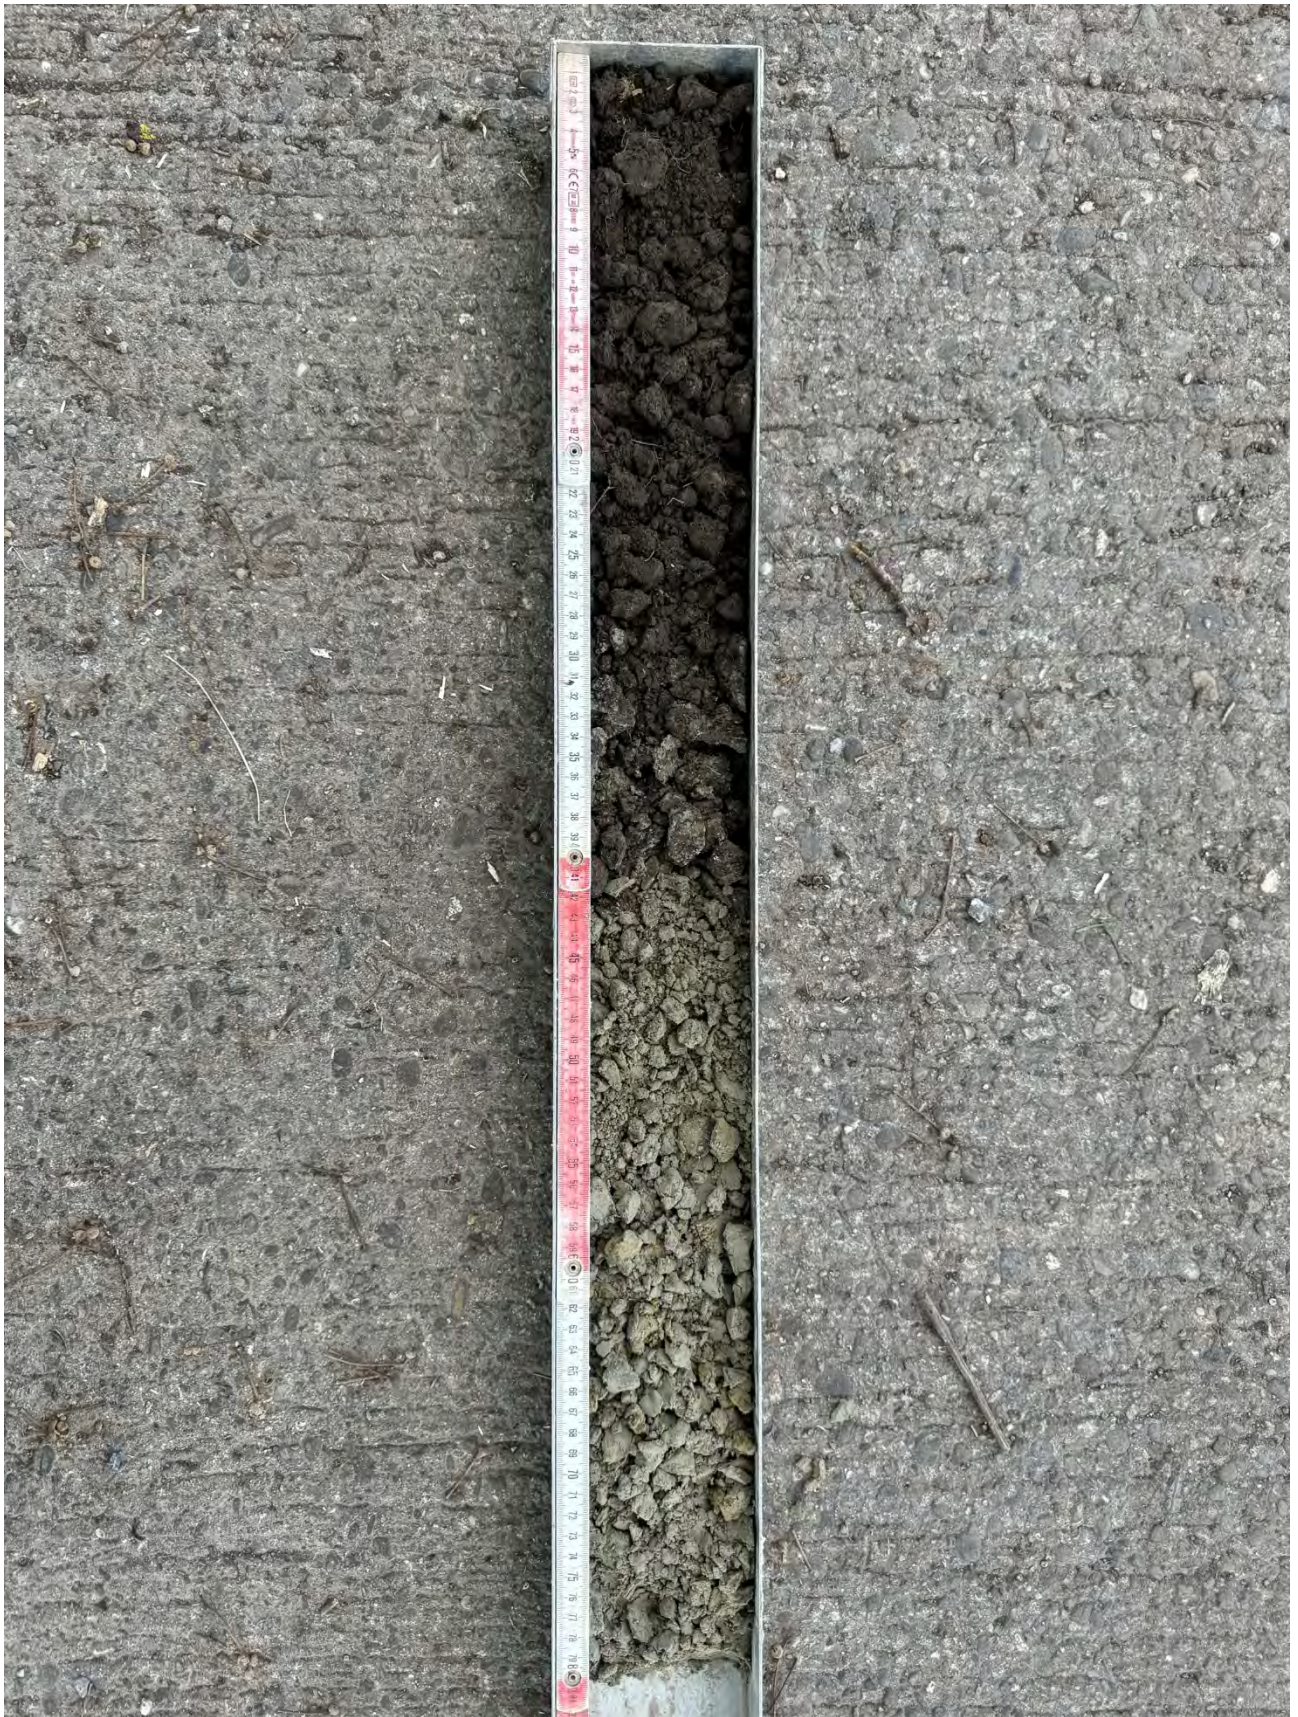
Abb. 9 : Edelmanbohrung «H3» von der Bodenabtragungsfläche auf der Prz. Nr. 690 in Triengen (23.07.2024).
